# Orientering reiselivsnæringa Fv. 63 Strakstiltak Trollstigen

Informasjonsmøte - Microsoft Teams, 03.10.2024, kl. 09:00 – 10:00  
Ole Jan Tønnesen (fylkesvegsjef), Torgeir Bye (Seksjonsleiar vegdrift), Kristian Bjørdal (byggeleiar)

Møre og Romsdal  
fylkeskommune

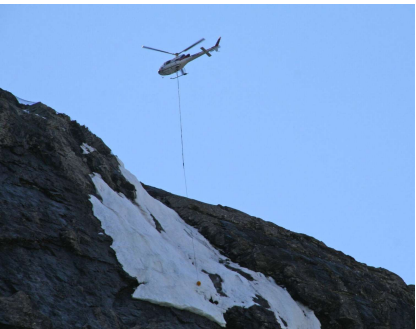
Kjend problemstilling -  
Forsøk med slegge frå  
helikopter vår 2009

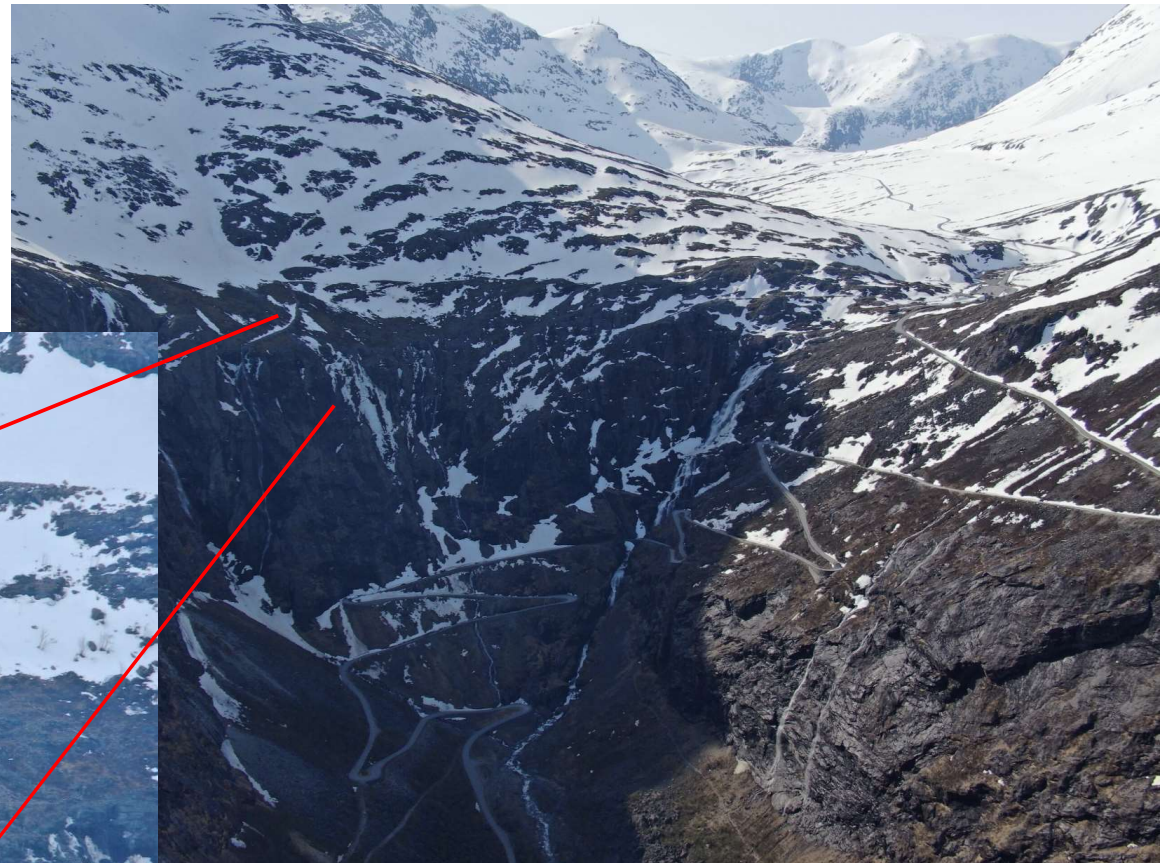
Bilete frå 02.05.2024 – tatt på befaring for  
anna skredhending i Trollstigen -  
steinskred ved skredpunkt Svartøya i  
Isterdalen

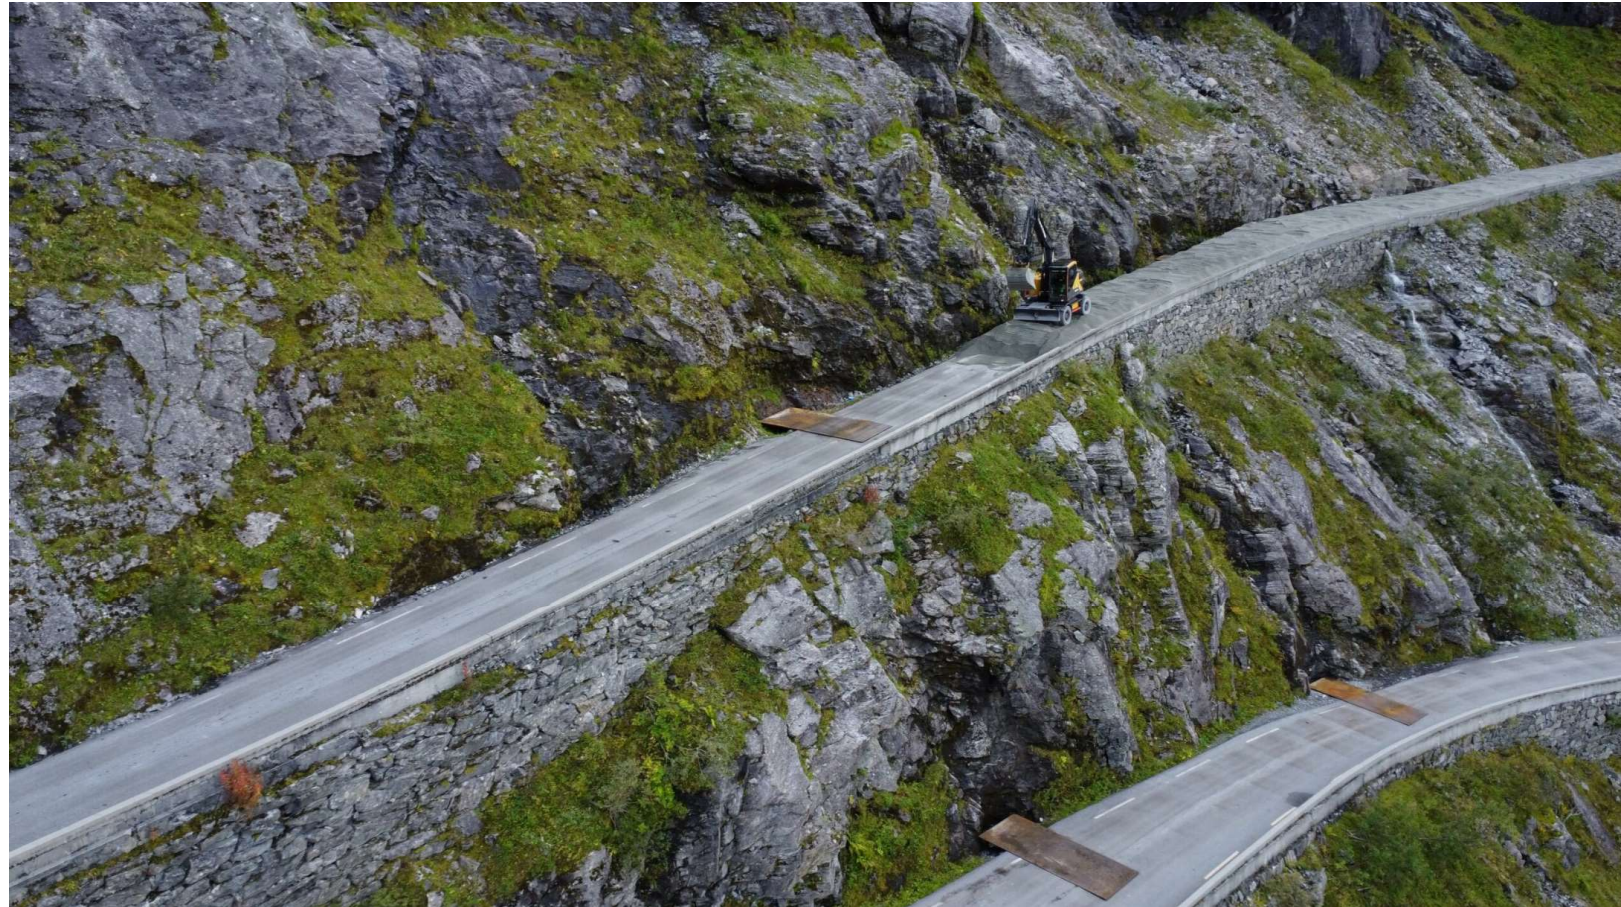
## DEL 2 – Beskyttelse av vegbana

- Stålplater på asfalt over bruer, stikkrenner og natursteinsmurar
- Gruspute over vegbana
  - Støtpute / kollisjonspute

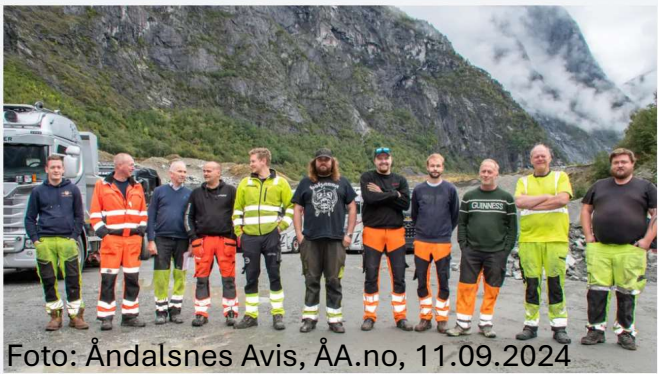
Disse skal gruse Trollstigen

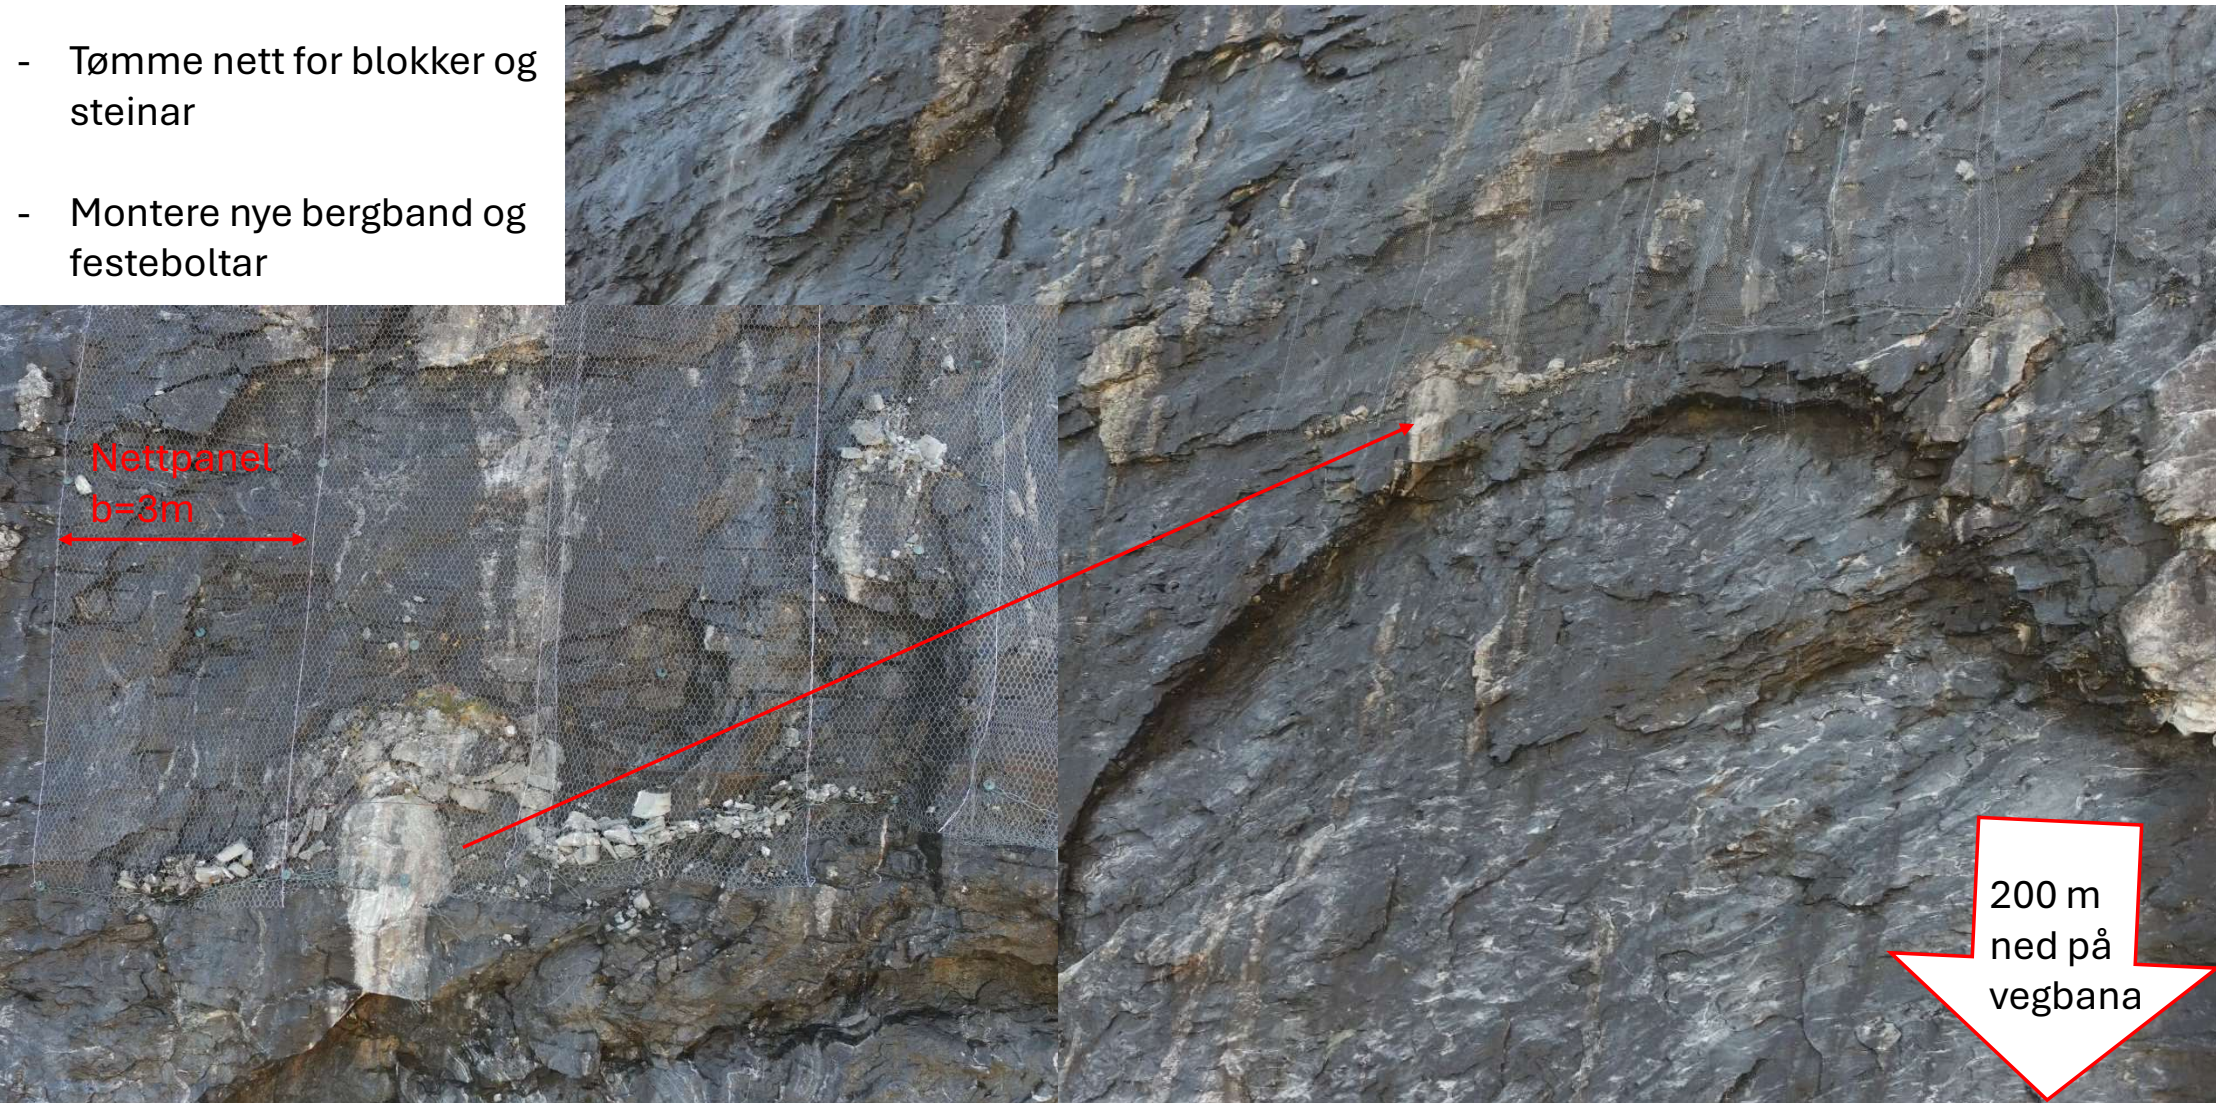
# DEL 2 – Tømming og reparasjon av issikringsnett

- Tømme nett for blokker og steinar
- Montere nye bergband og festeboltar

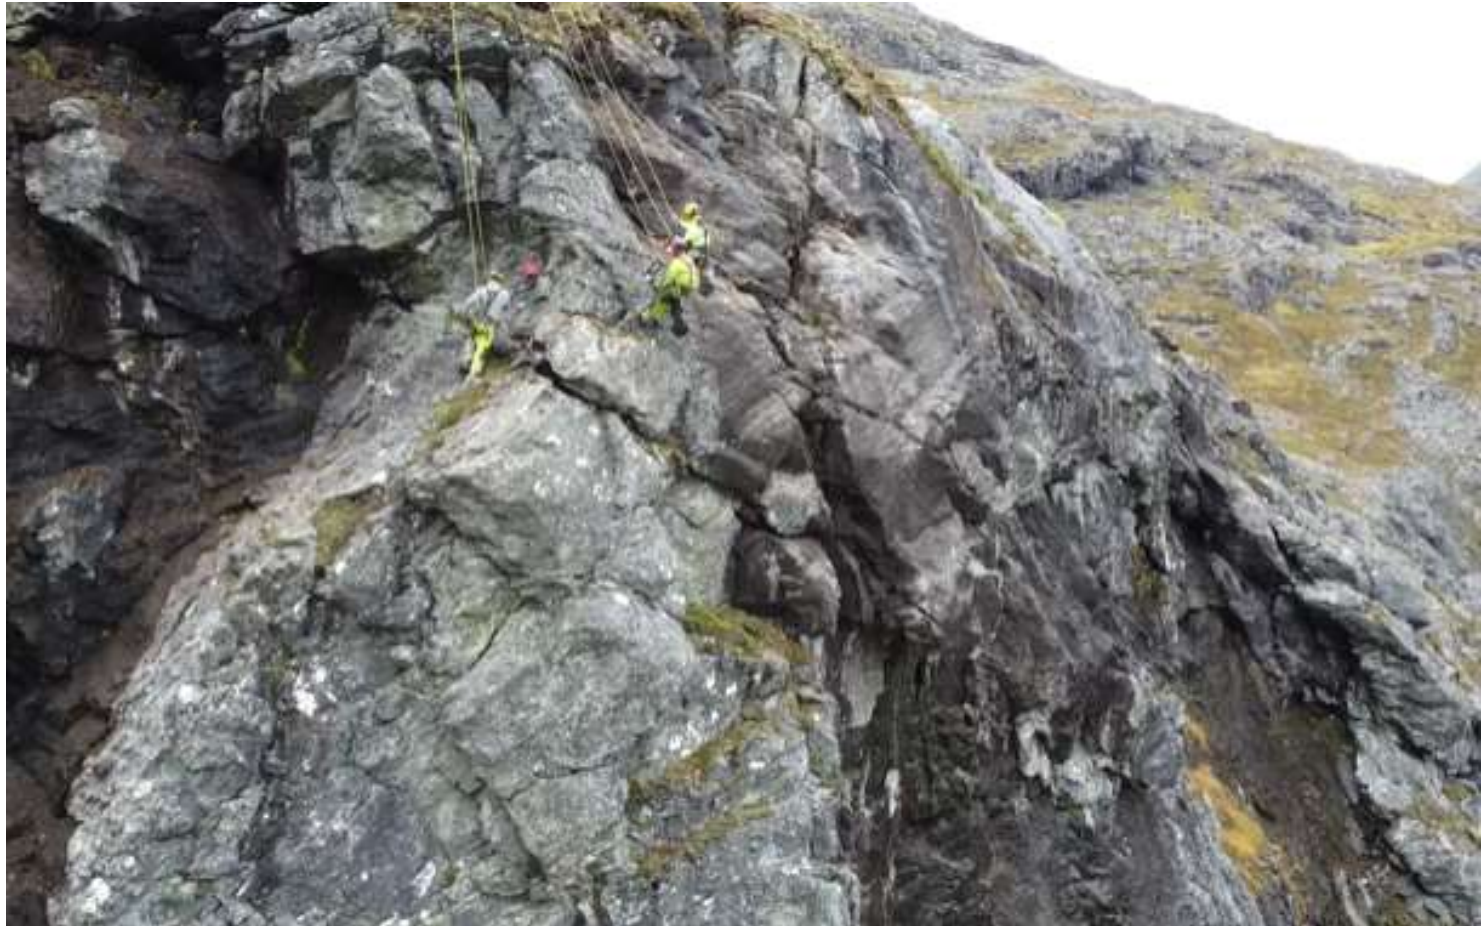
## DEL 2 – Kontrollreinsk

- Lett spettrensk for å reinske ned openbart lause blokker og få bedre dokumentasjon og status på fjellsida
- Taugåande personell
  - Handemakt
  - Spett
  - Presspute/luftpute

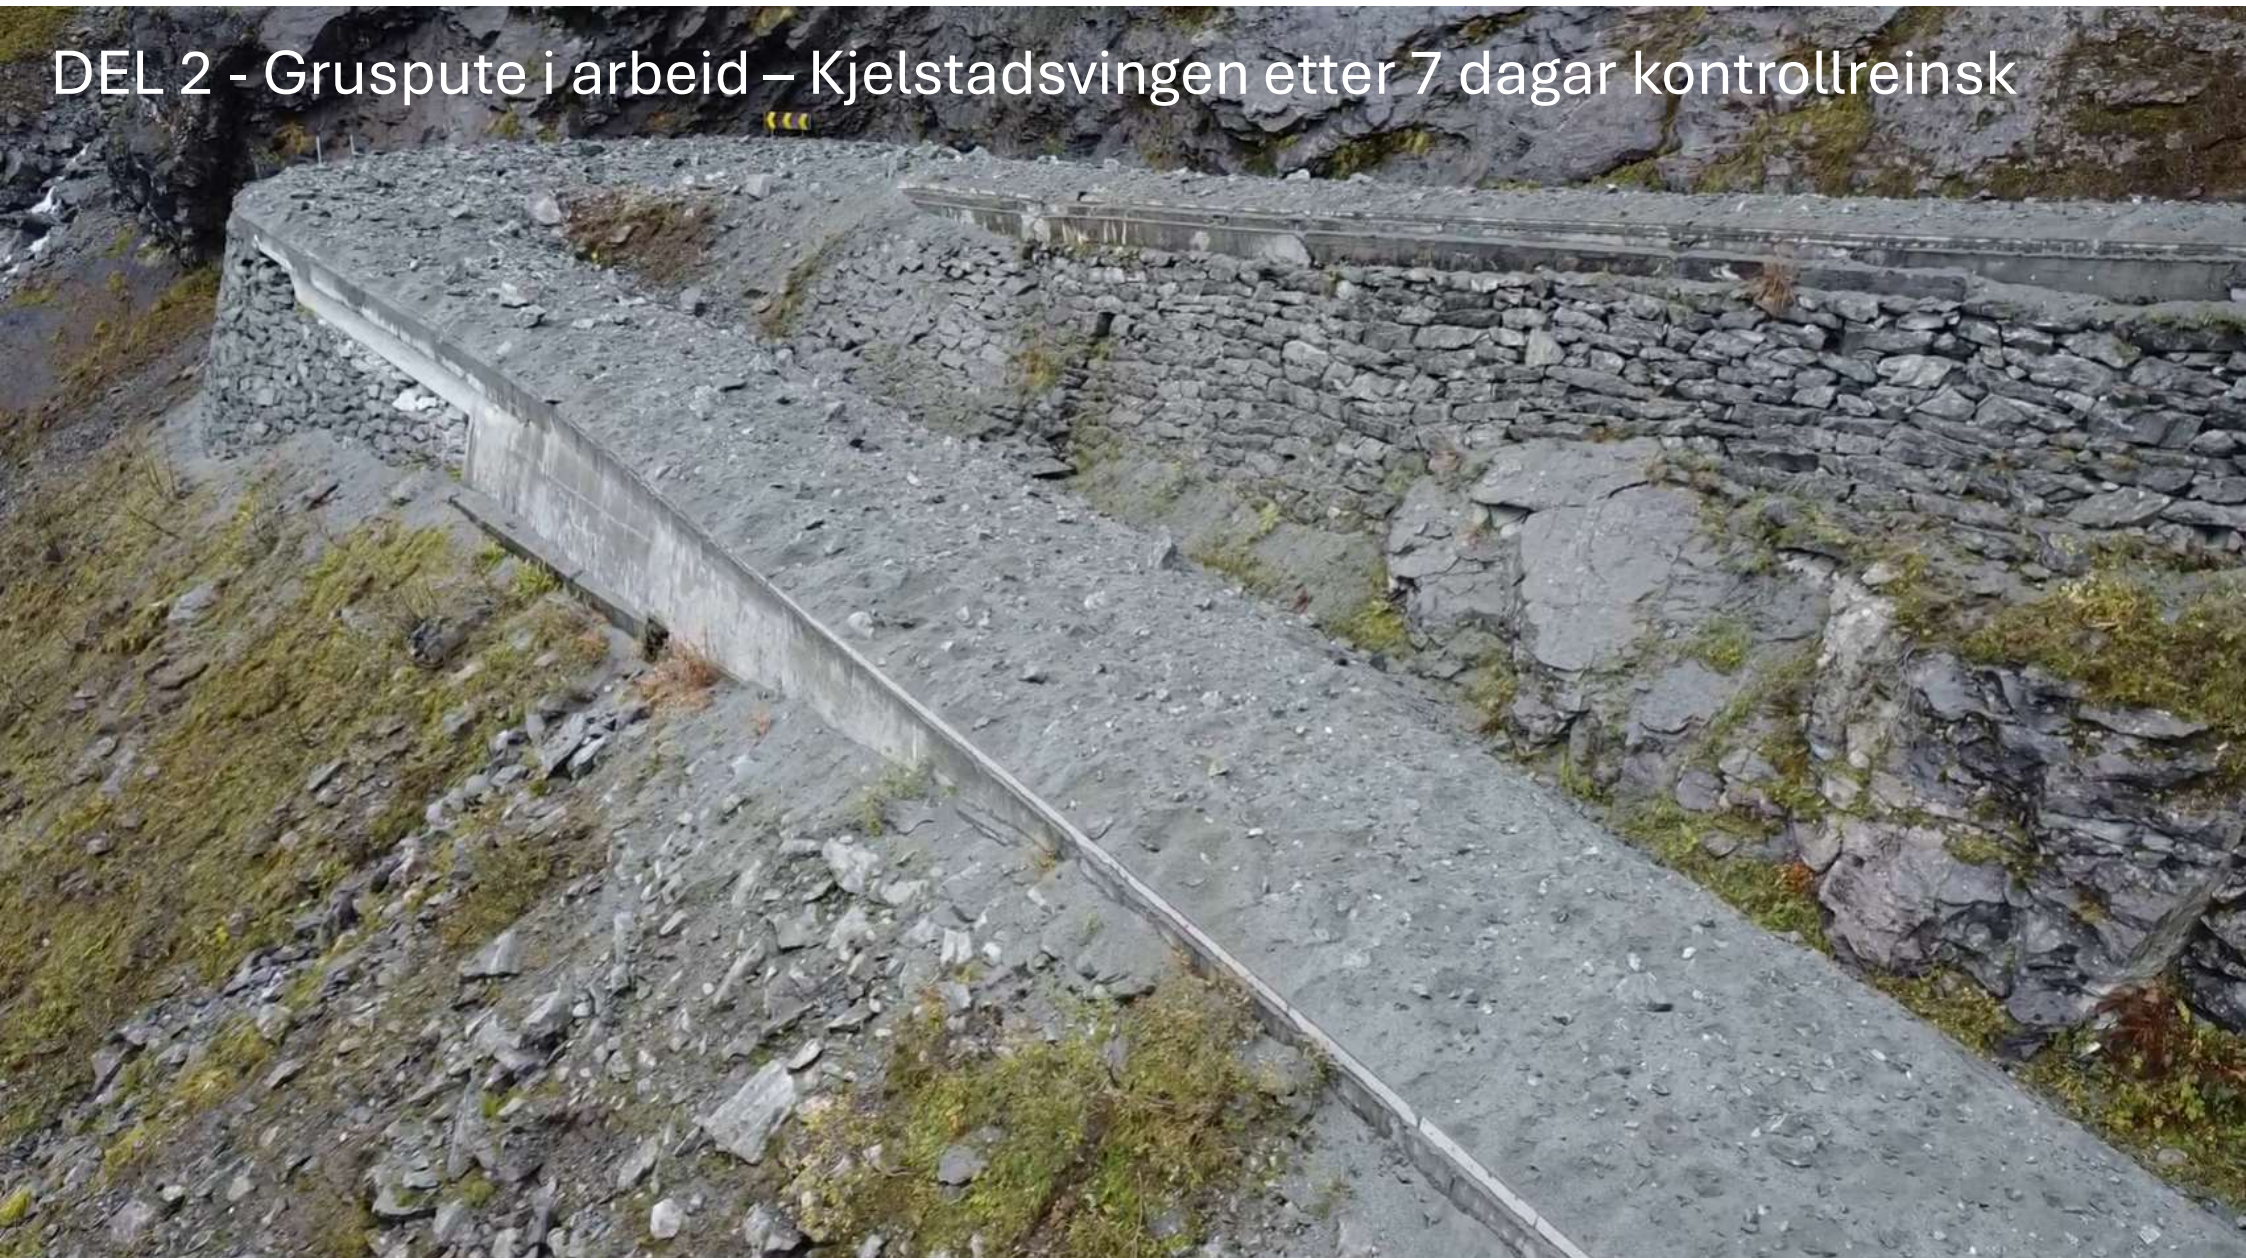
DEL 2 - Gruspute i arbeid – Kjelstadsvingen etter 7 dagar kontrollreinsk

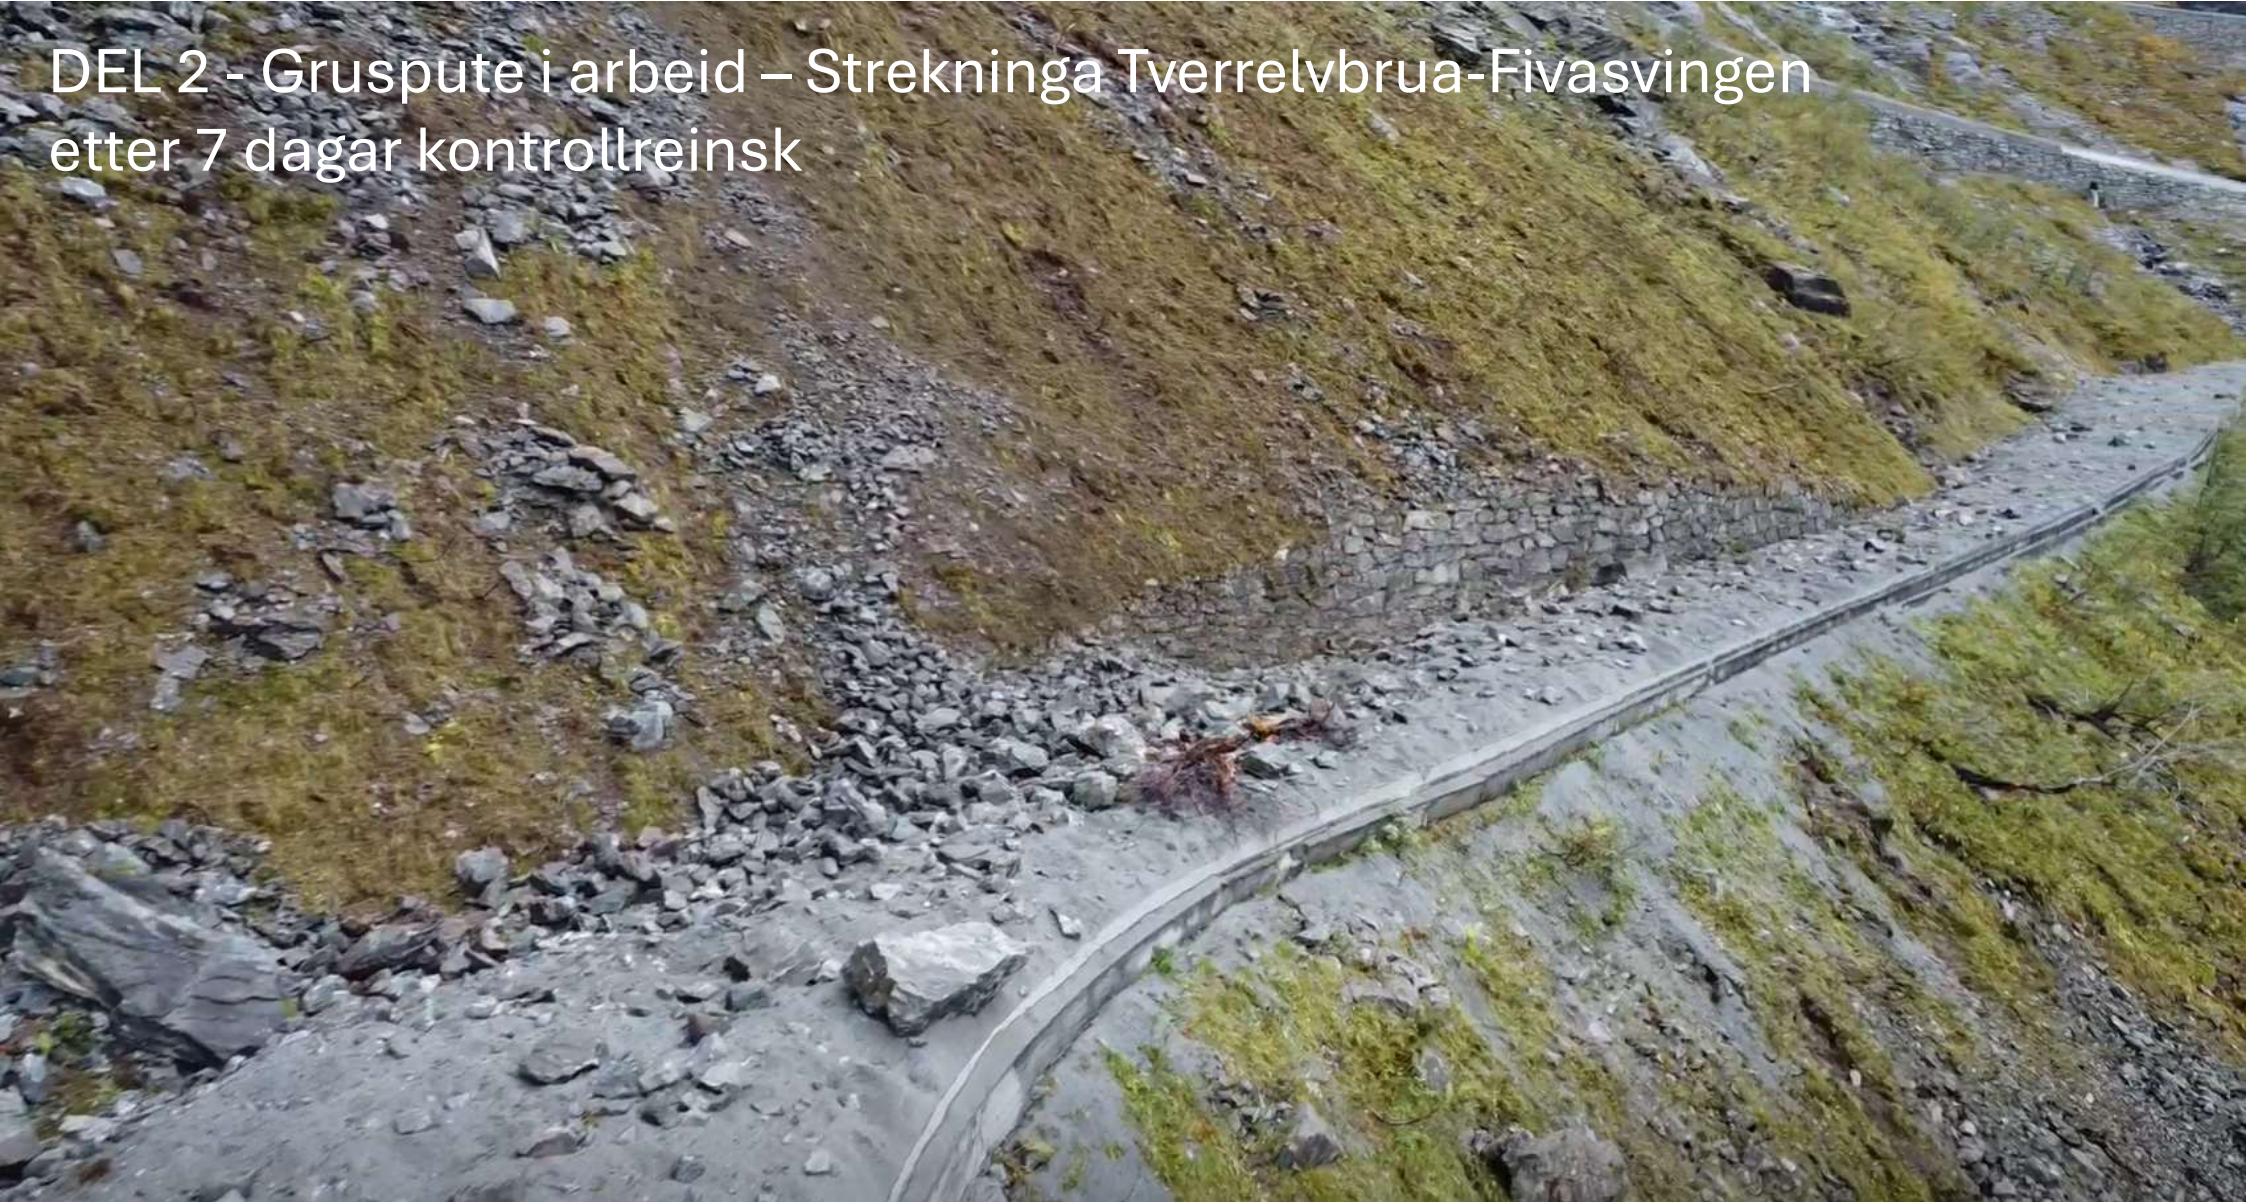
DEL 2 - Gruspute i arbeid – Strekninga Tverrelvbrua-Fivasvingen  
etter 7 dagar kontrollreinsk

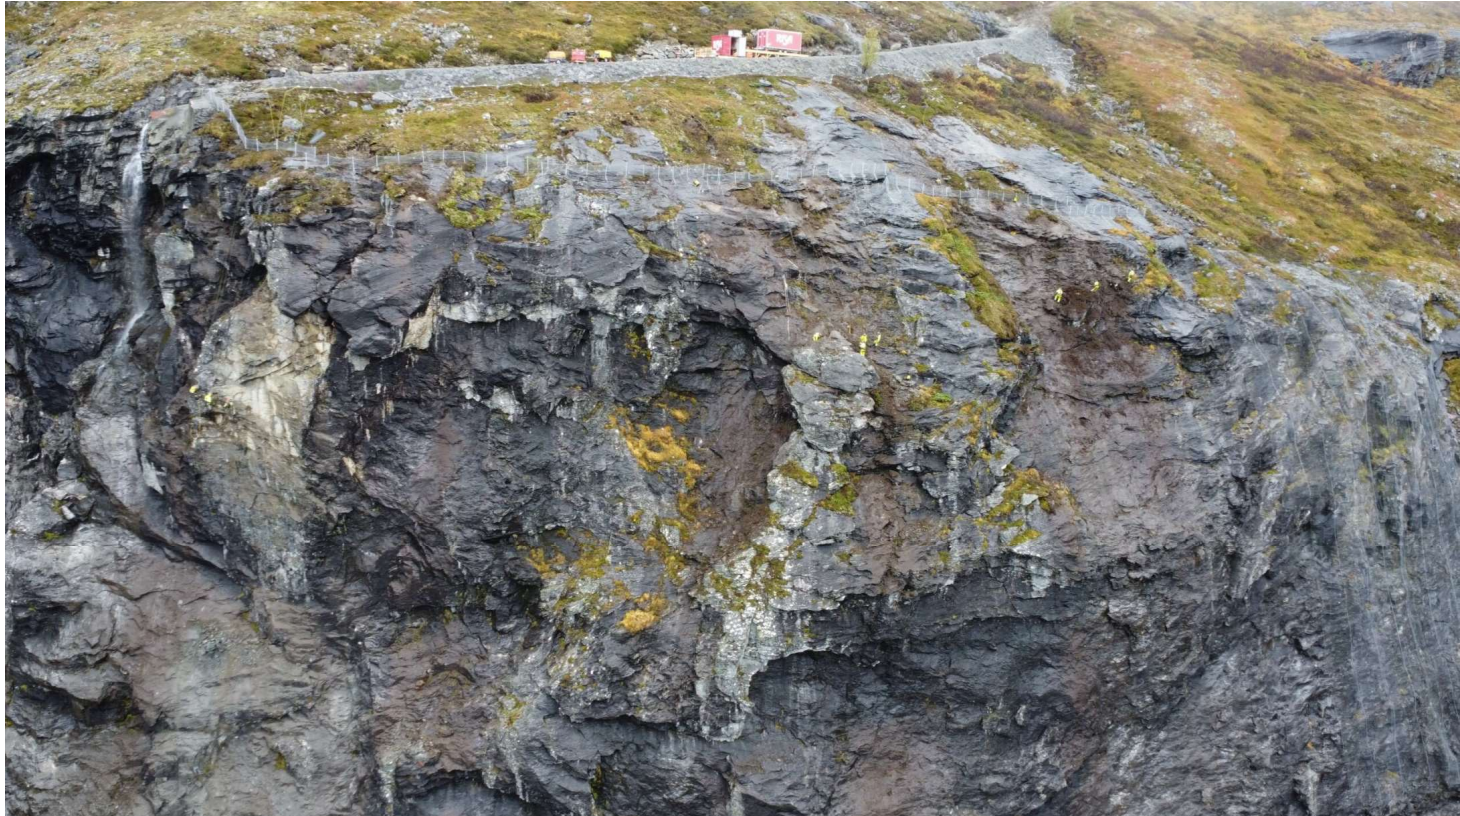
## DEL 2 Fjellsikring

- Arbeidssikra mellom avskjæringsgrøft og stupkanten i Kjelstadlinja
- Har kome seg ca. 30 meter nedom stupkanten
  - Er i et område med overheng og lause fjellparti – dette er tidkrevjande
  - Fleire større flater ein anser som «blanke flater» oversiktlege areal og antar effektiv reinsk vidare nedover fjellsida

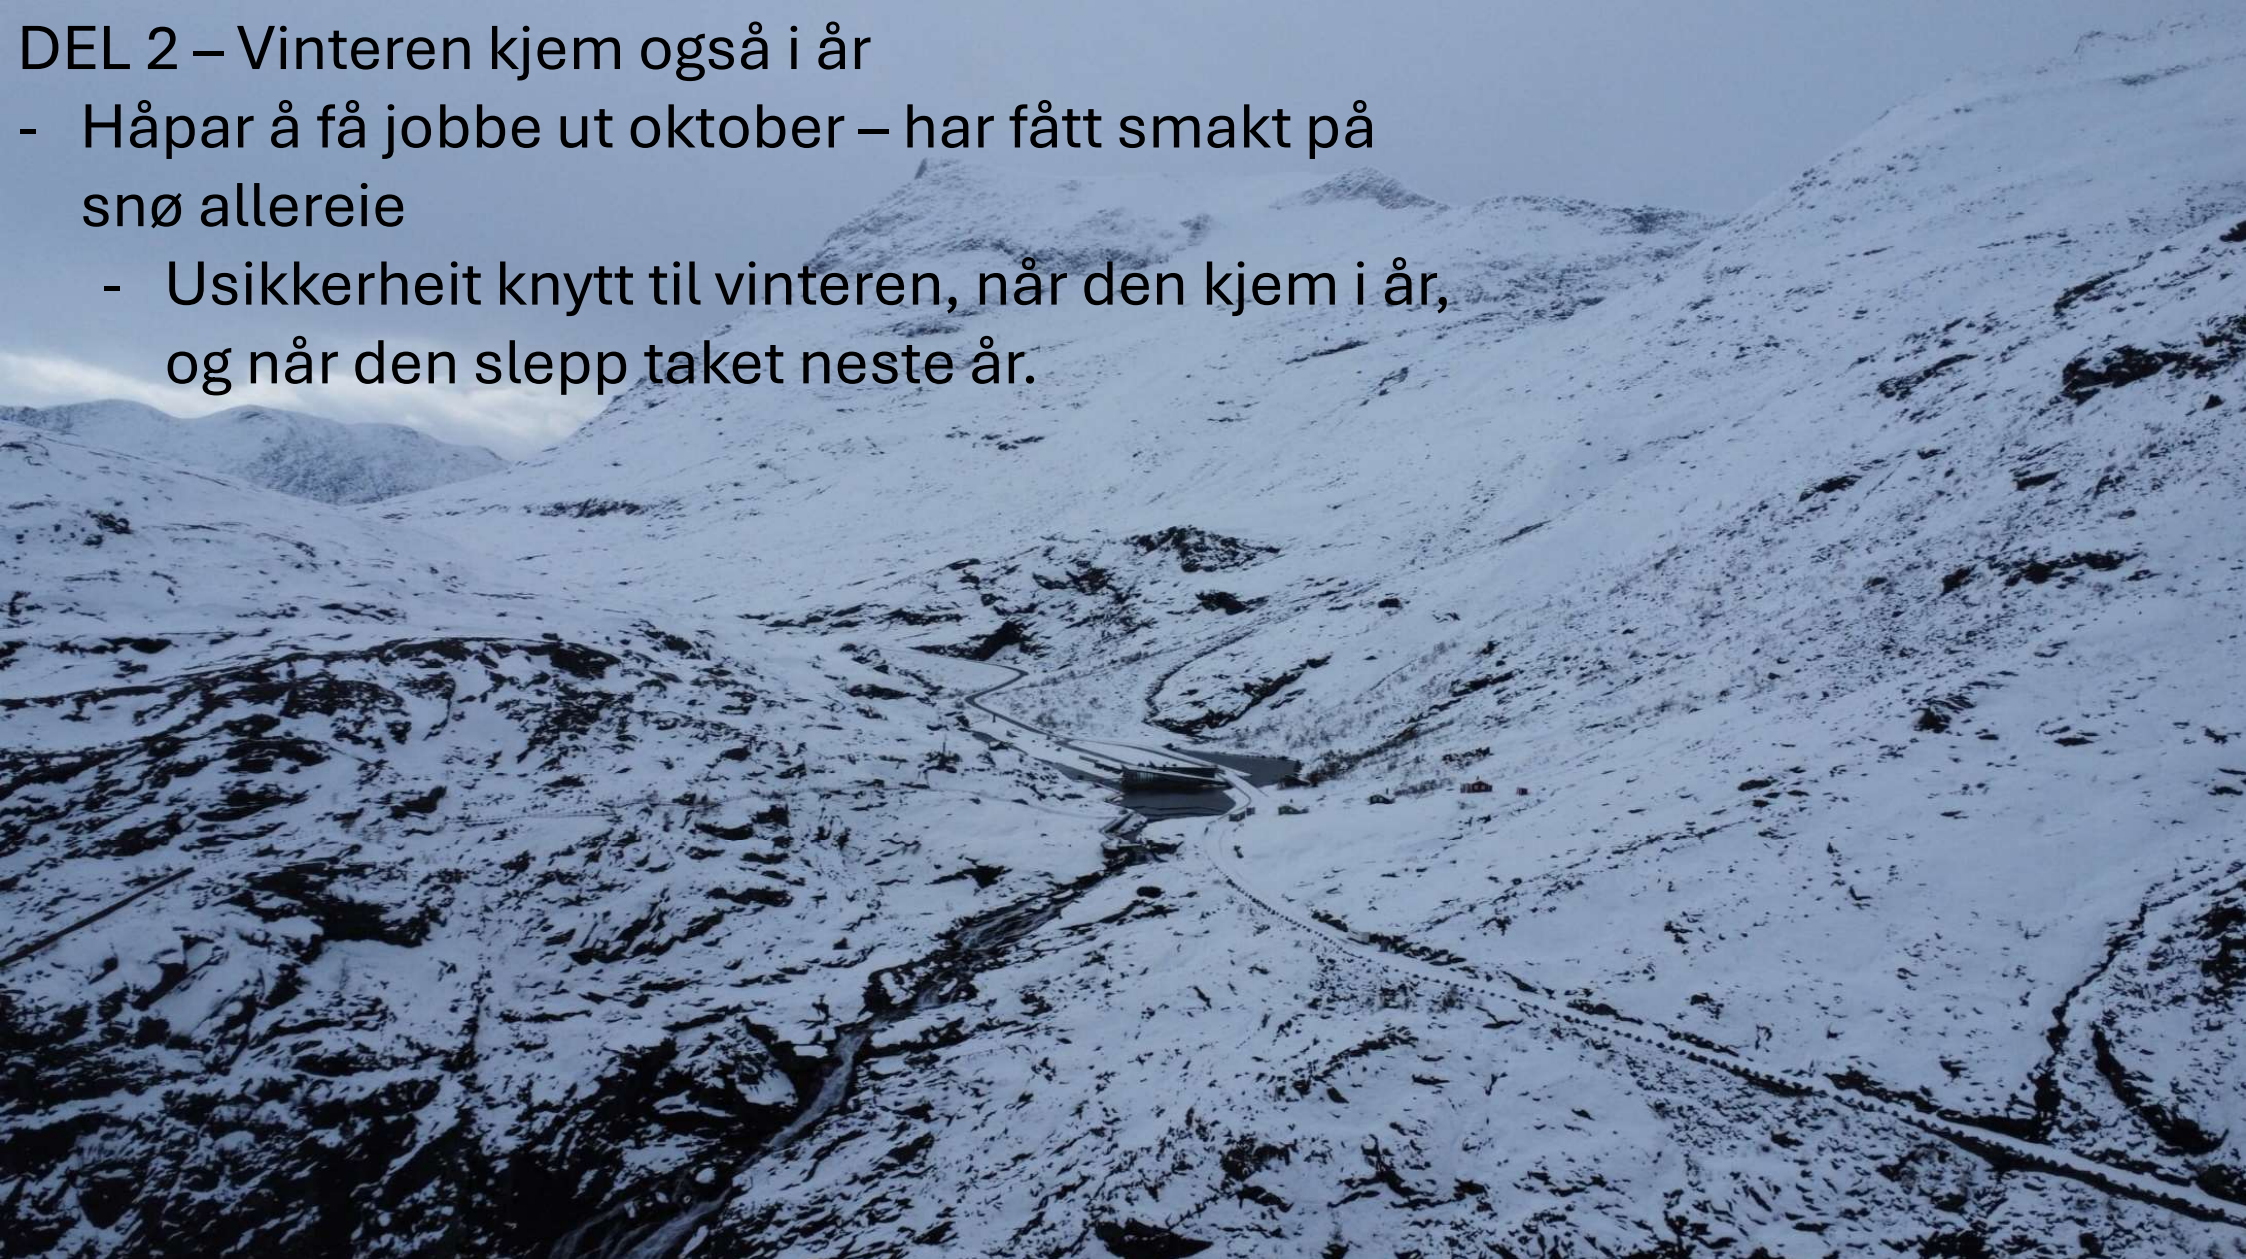
- Håpar å få jobbe ut oktober – har fått smakt på snø allereie
  - Usikkerheit knytt til vinteren, når den kjem i år, og når den slepp taket neste år.

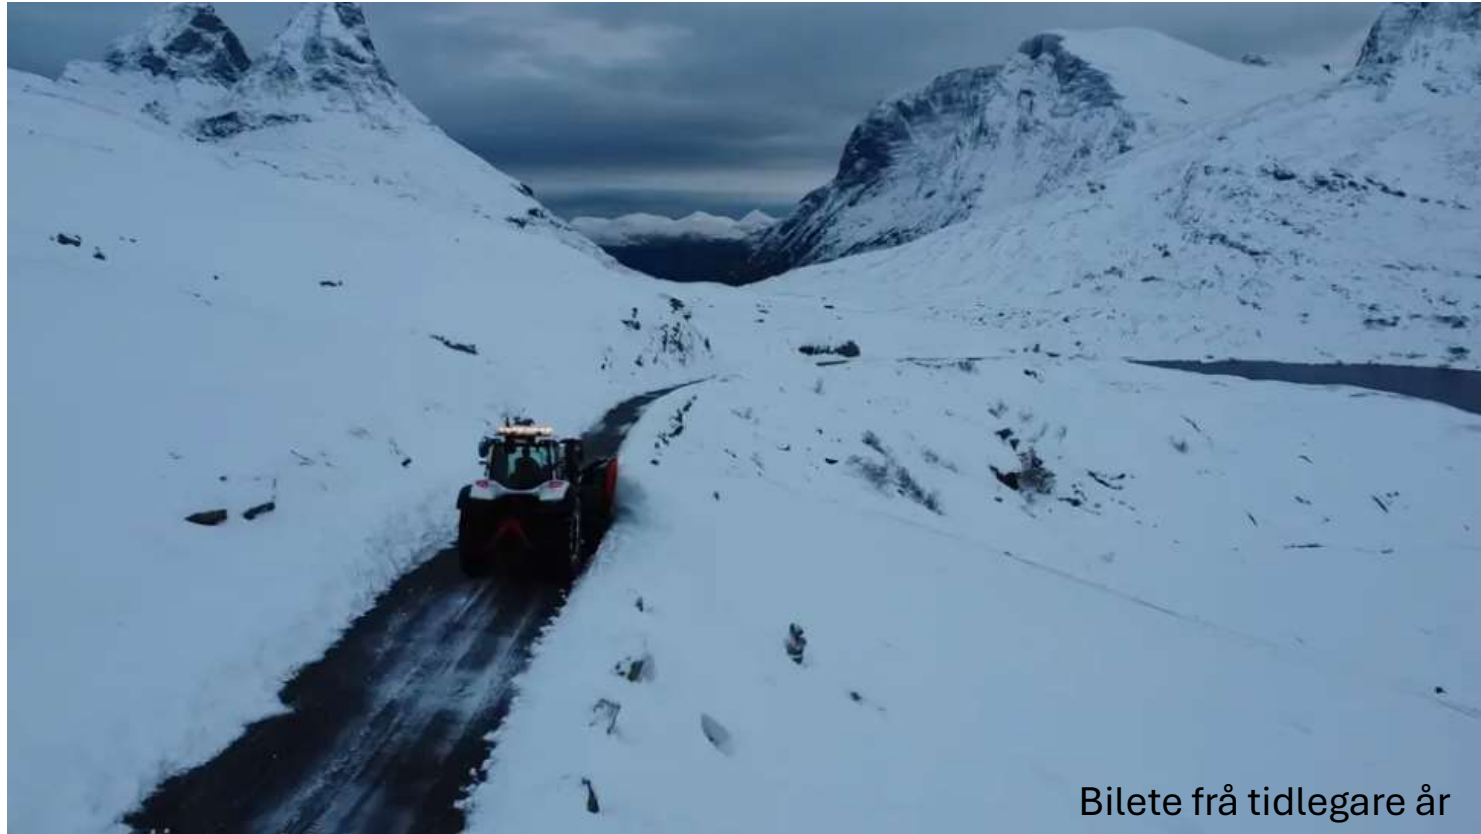
- Etablert eige opplegg for brøyting fram til Trollstigplatået for å kunne halde prosjektet gående lengst mogleg, sølv om vegen er stengd for annan trafikk

Bilete frå tidlegare år
